Servisní poznámky

Televizní přijímače TESLA 4001A a 4002A

Martin Hájek

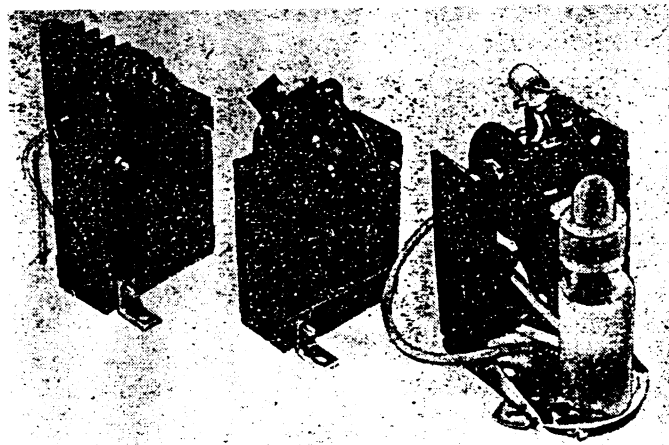
Obr. 3. Původní a novější provedení VN transformátoru

VN usměrňovací elektronka byla ze začátku typu 1Y32 (wolframová katoda), později 1Y32T (katoda z thoriovaného wolframu). Patice této elektronky rovněž prodělala změny. Nejdříve se montovala na porcelánový izolátor, později byla umístěna ve výlisku z umělé hmoty. Kostra cívký VN transformátoru měla vývody uspořádaný u prvních sérií v řadě, mezi jednotlivými pájecími očky jsou izolační přepážky. Novější provedení má vývody do kruhu. Jádro VN transformátoru nebylo z feritu (jako u pozdějších TV přijímačů), ale z křemíkových plechů. Po ukončení výroby se jako náhradní díl dodával VN transformátor zcela nové konstrukce [3] s ferritovým jádrem a usměrňovačkou DY86, upravený přepínáním odbočky jak pro provoz s původní obrazovkou 25QP20, tak i s větší 351QP44 (bez jakékoliv další úpravy v zapojení nebo mechanické konstrukci).
